# REX PAP VILLEBOIS

FRANCHISSEMENT PISCICOLE  
AU NIVEAU D'UN BARRAGE  
SUR LE COURS DU RHÔNE

30/01/2024

CNR

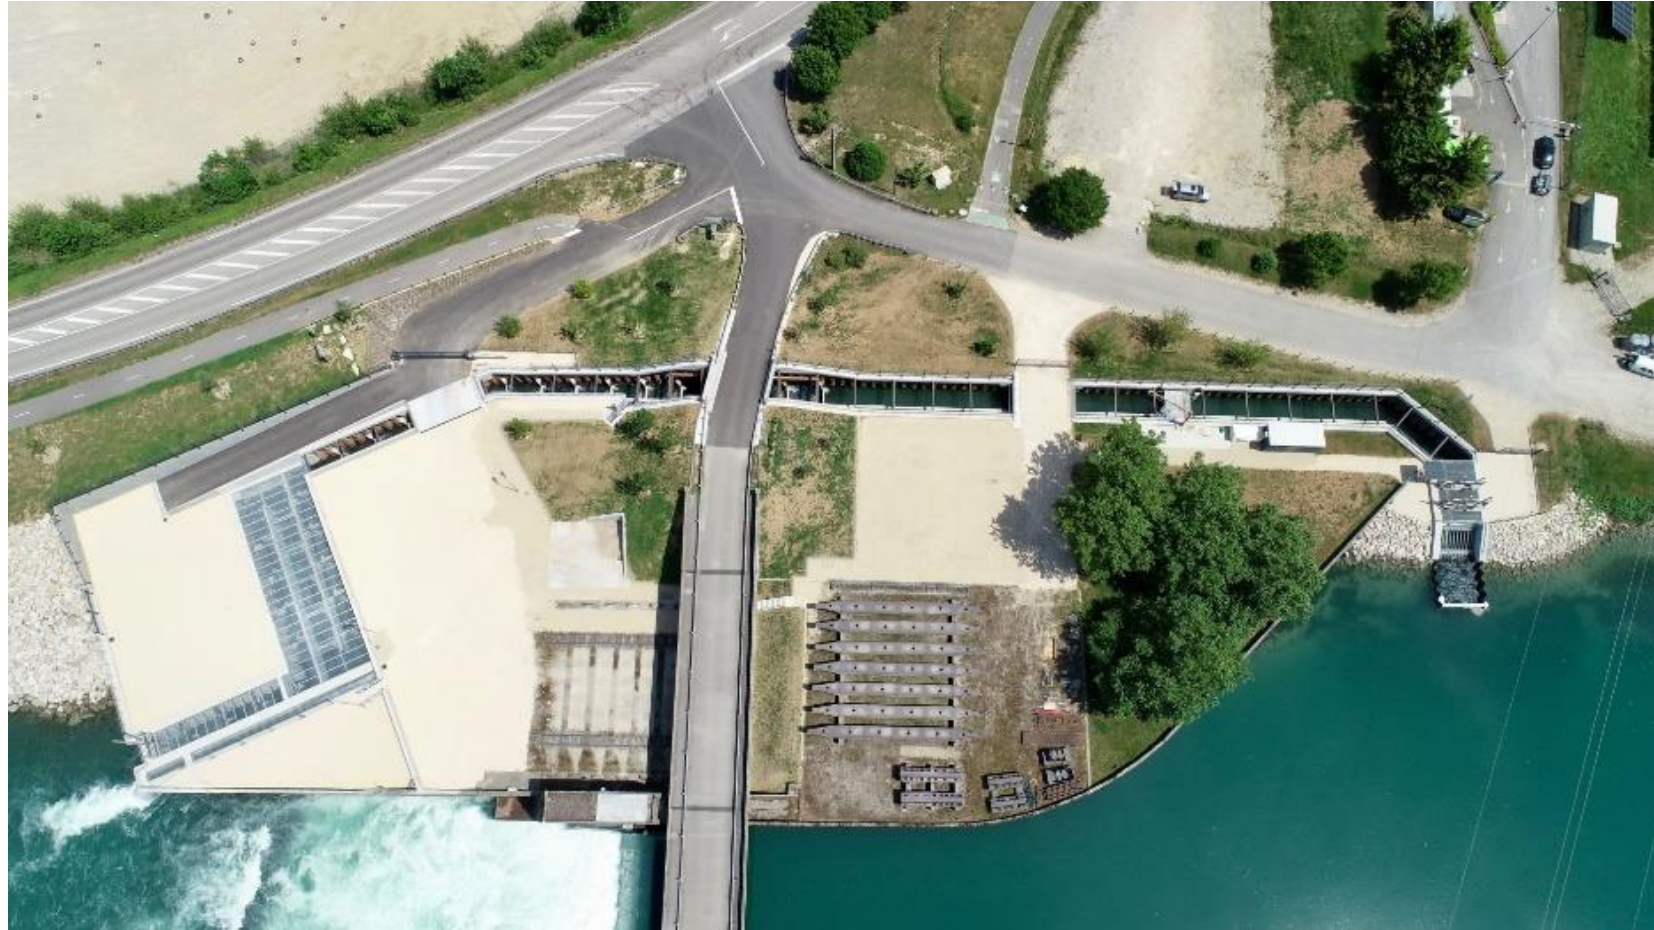
- Principales caractéristiques
  - Type : passe à bassins
  - Longueur totale : 250 m
  - Hauteur de chute : 7.70 m
  - Sens : montaison et dévalaison
  - Débit : 0.8 à 1.3 m<sup>3</sup>/s dans la passe, avec complément de 1.2 à 1.6 m<sup>3</sup>/s pour l'attrait piscicole
  - Coût : 7 M€ (40% AERMC et 60% CNR) d'études/travaux/suivis
  - Durée des travaux : 14 mois à partir de juillet 2020

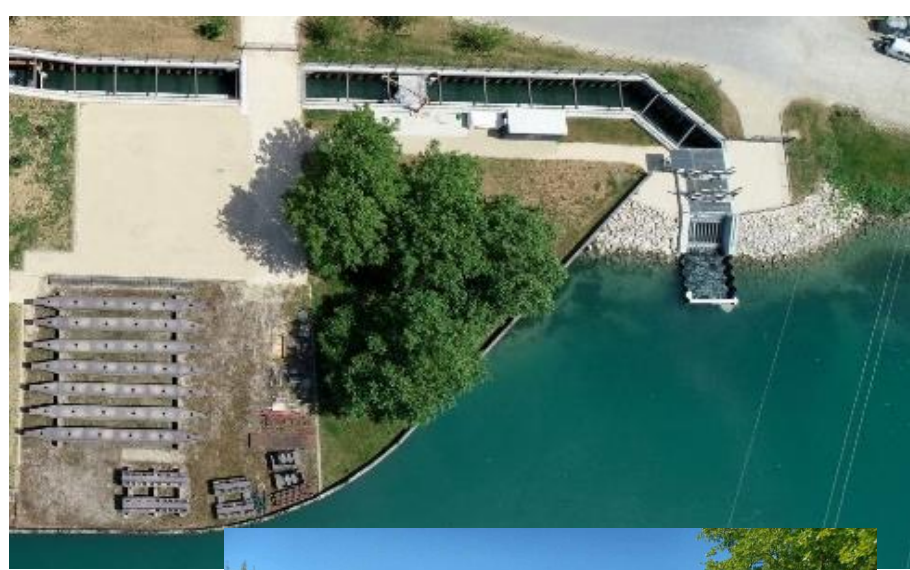
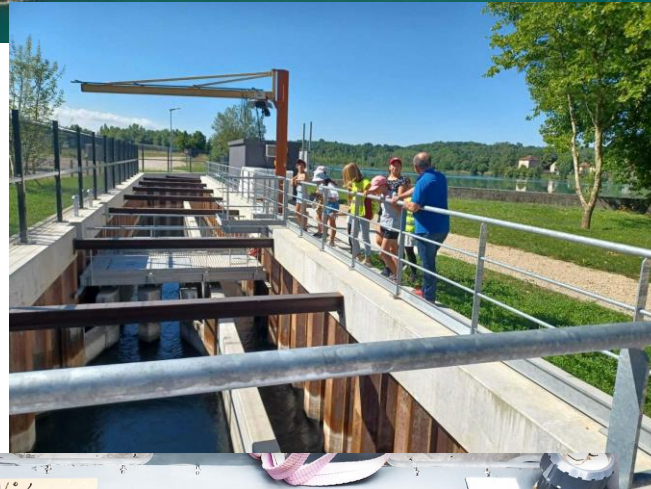
- Prise d'eau
  - Grilles à barreaux espacés de 30 cm
  - Organes de vantellerie (vanne/batardeau amont)
- Canal d'amenée amont
  - 80 m de long
  - Équipé d'un ouvrage de vidéocomptage piscicole

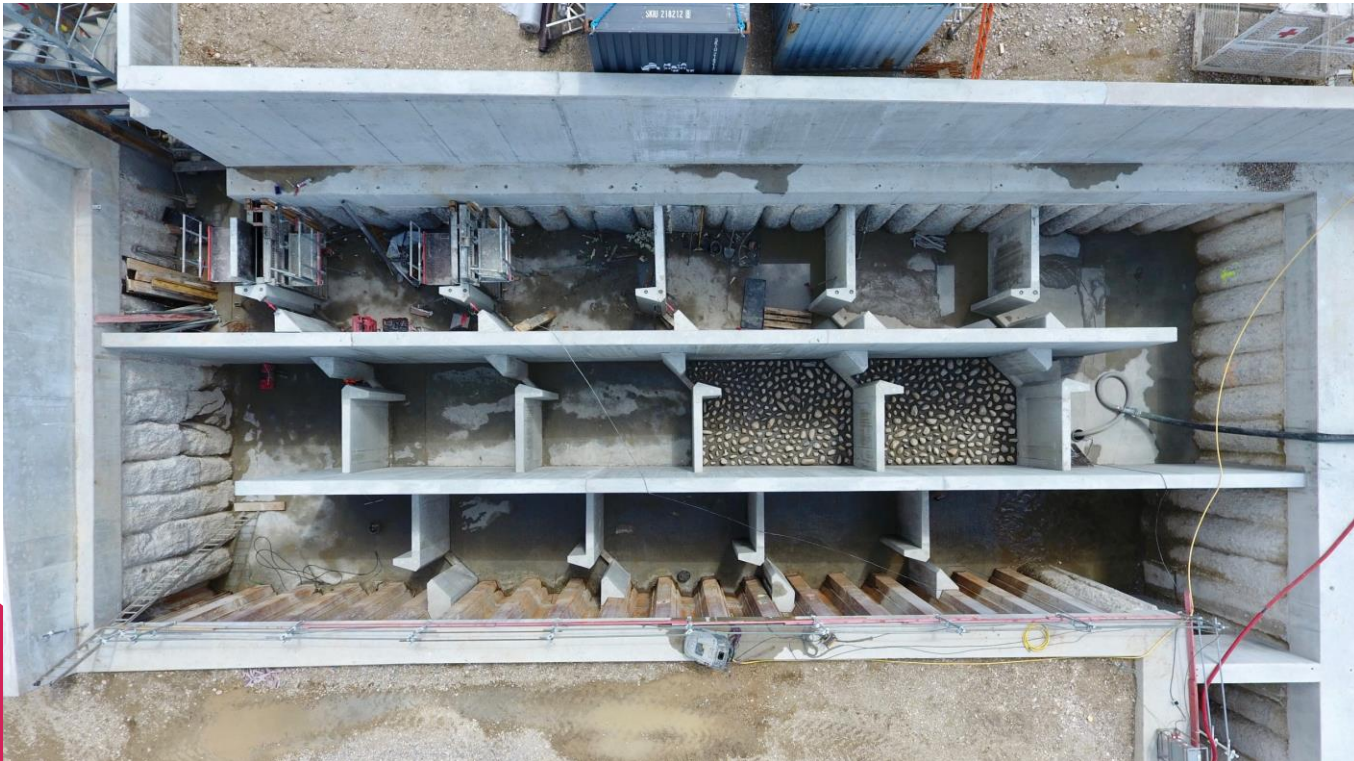
- Plateforme avec bassins
  - 30 bassins de 4 x 2.8 m
  - Avec fentes de 40 cm de large et macro-rugosités de fond
  - Batardeau aval

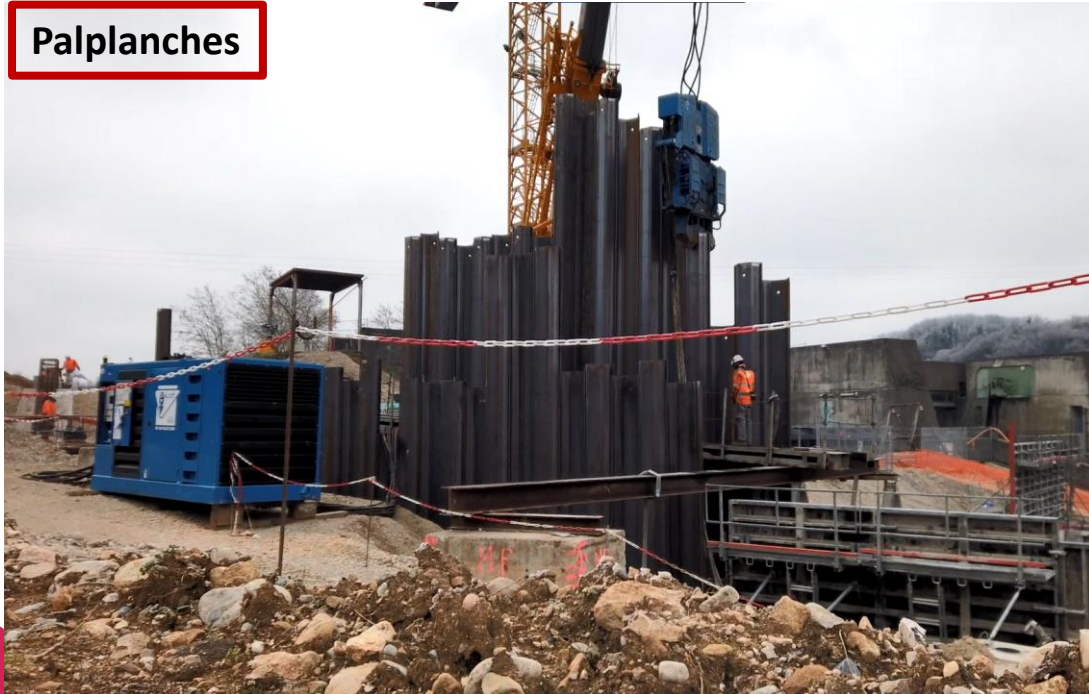
## Palplanches

- Plateforme avec bassins
  - Problématique géotechnique liée à l'hétérogénéité des terrains en place

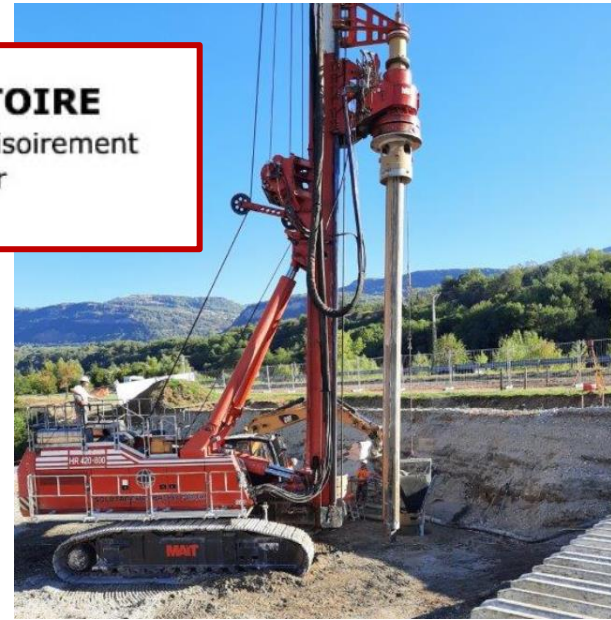
## MODE OPERATOIRE

Pieux forés tubés provisoirement toute hauteur

Mise en place de la colonne de tubes, constituée d'éléments vissés, par forage et rotation

Forage à la tarière

Curage au bucket à fond plat

Mise en place de l'armature

Bétonnage au tube plongeur

Extraction des tubes par rotation

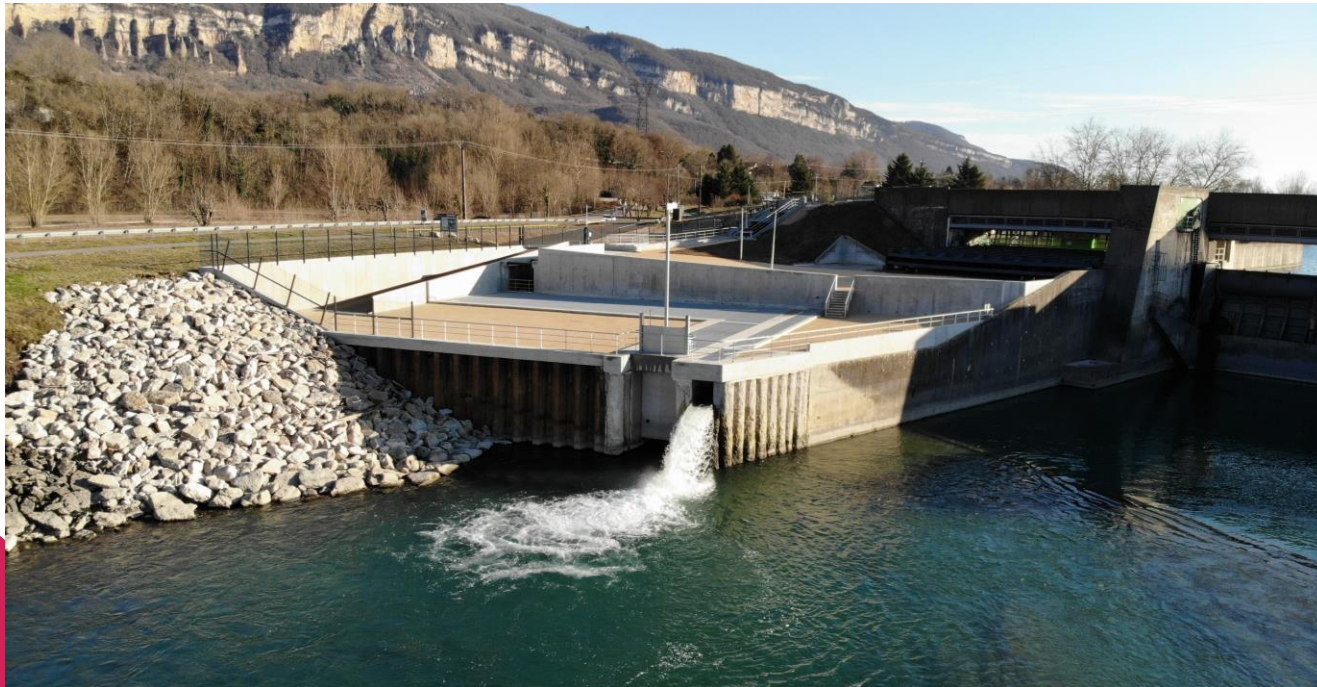
- Restitution du débit d'attrait au niveau de l'entrée aval
  - Parcours du débit complémentaire : canal amont à ciel ouvert, puis partie enterrée sur 35 m avant canal de restitution de 27 m de long à l'aval
  - Présence d'un ouvrage de régulation du débit

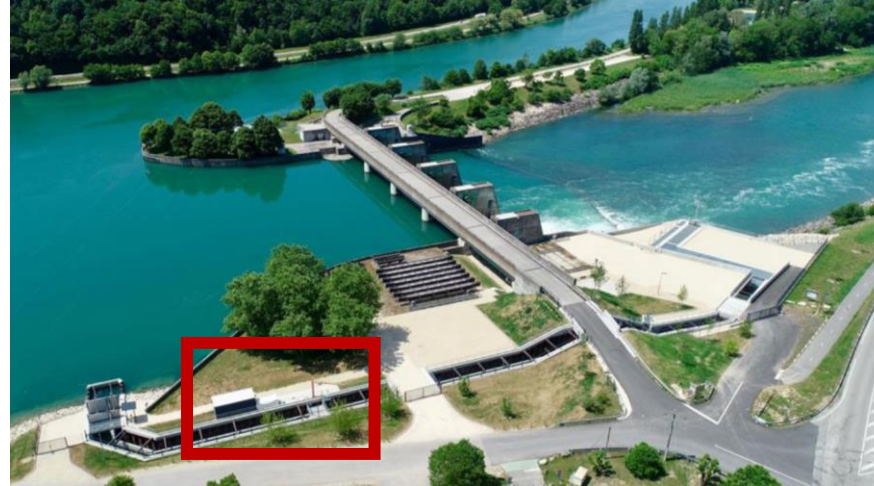
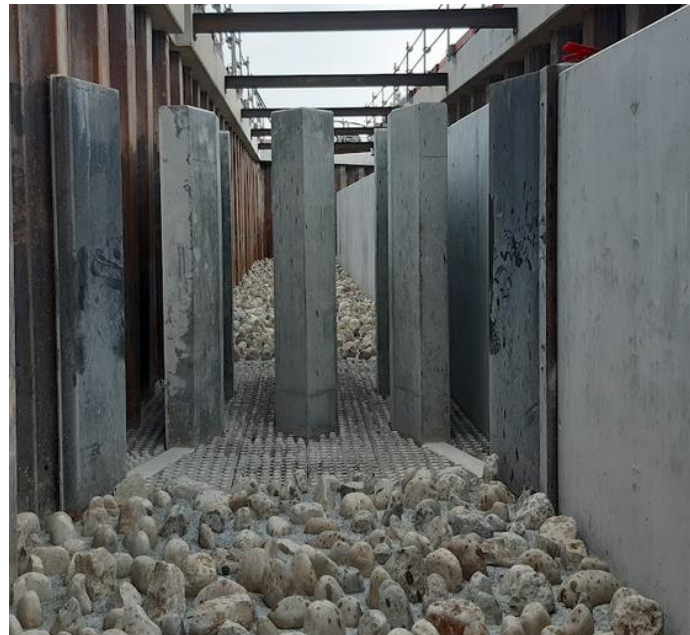
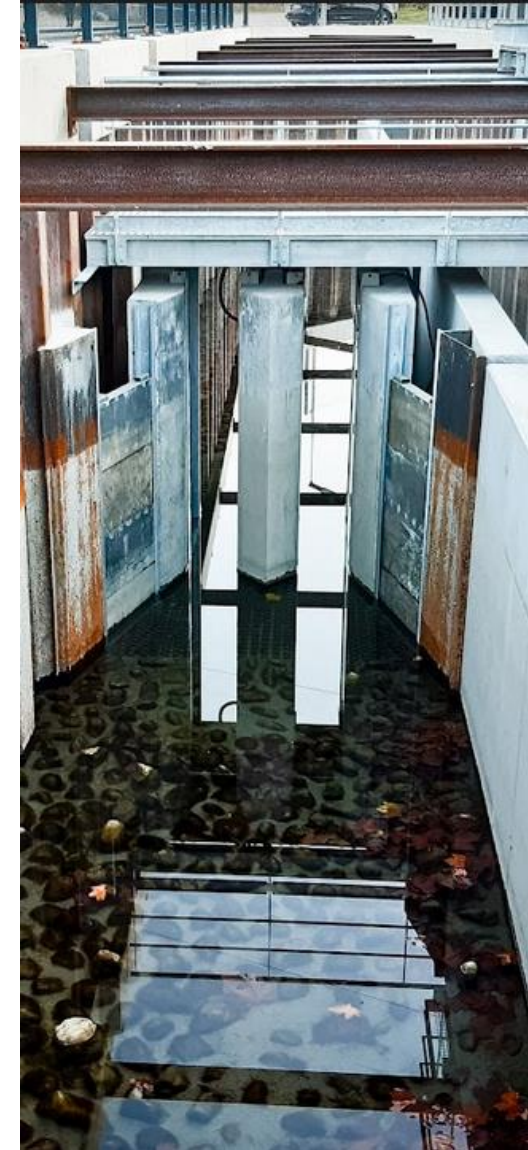
- Génie civil
  - Piles bétons installées dans le canal amont
  - Passage forcé des poissons dans l'un des 2 chenaux resserrés créés

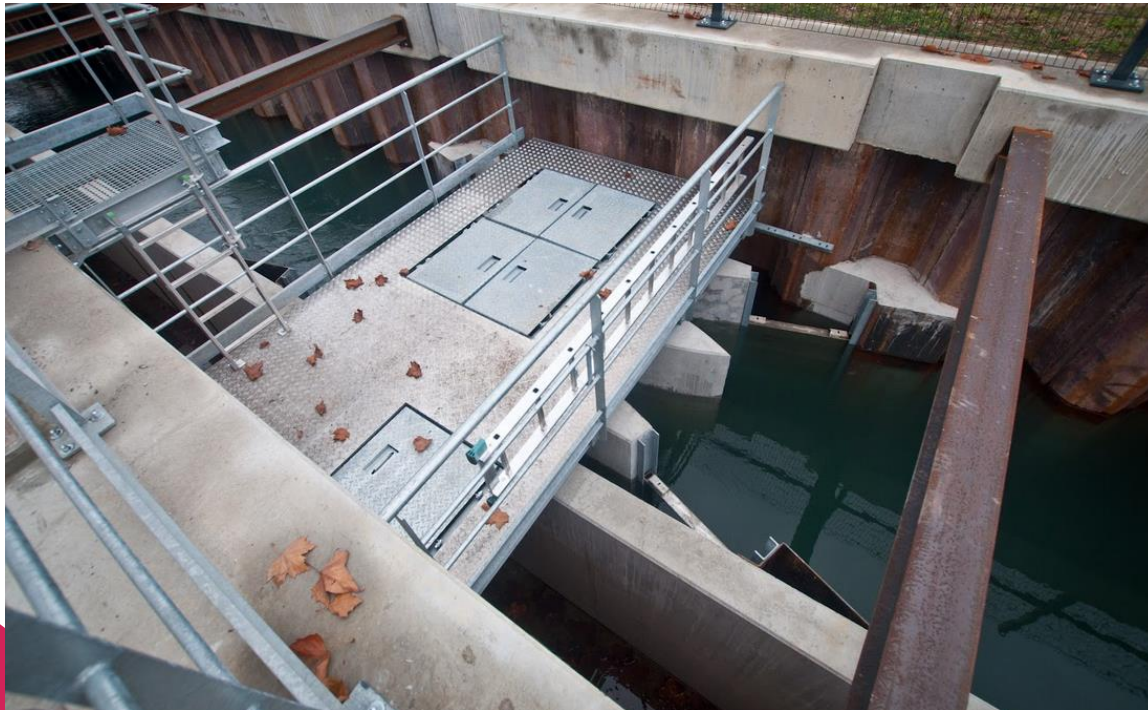
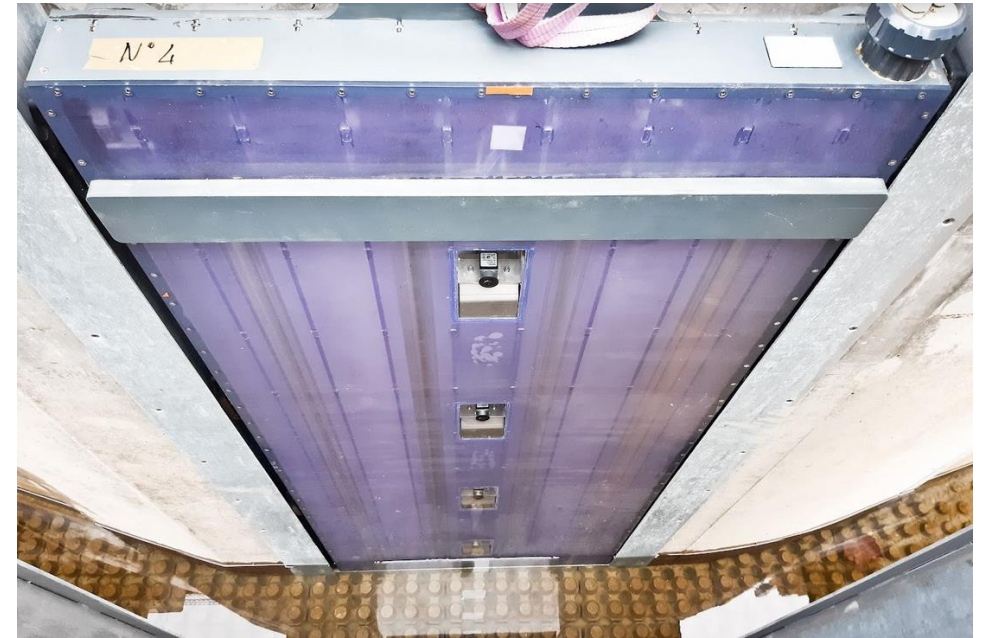
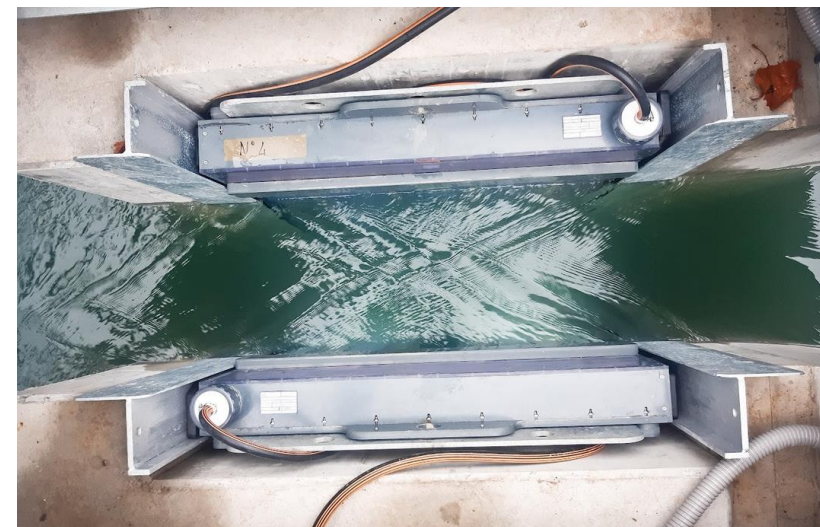
- Panneaux de caméras
  - Amovibles, insérés dans des rainures à cet effet
  - Un seul des 2 chenaux équipé pour le suivi

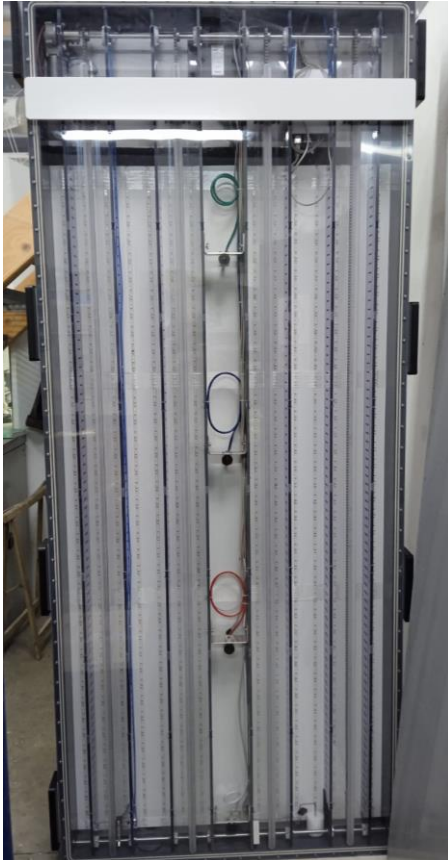
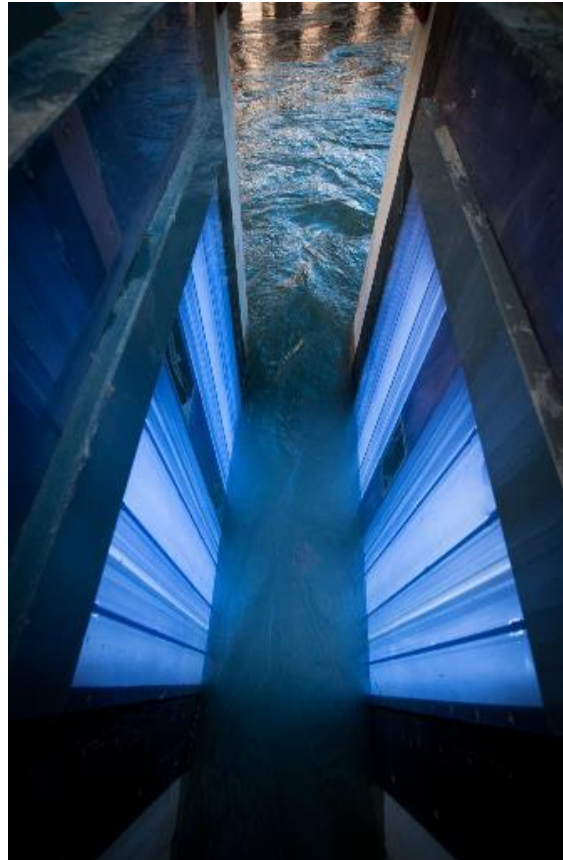
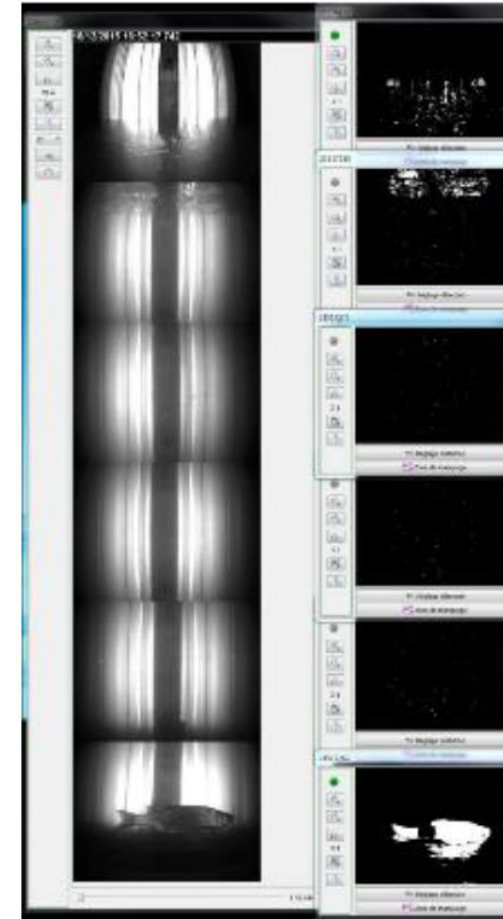
- Fonctionnement du système de caisson vidéo
  - 8 caméras rétroéclairées positionnées en vis-à-vis et en quinconce
  - 100% de la tranche d'eau filmée sur une hauteur d'environ 2 m

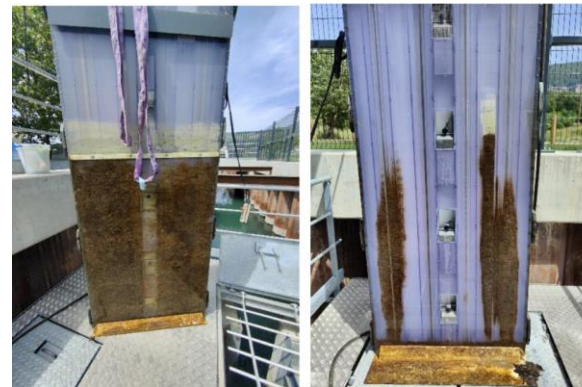
- Dépouillement semi-automatique
  - Appui sur un algorithme de reconnaissance piscicole comme premier filtre
  - Nécessité d'affiner par dépouillement visuel, chronophage
- Entretien de l'ouvrage
  - Réalisé manuellement dans le cadre d'un partenariat avec un pêcheur professionnel
  - Dispositif complémentaire de nettoyage automatique pour freiner la vitesse de développement du biofilm

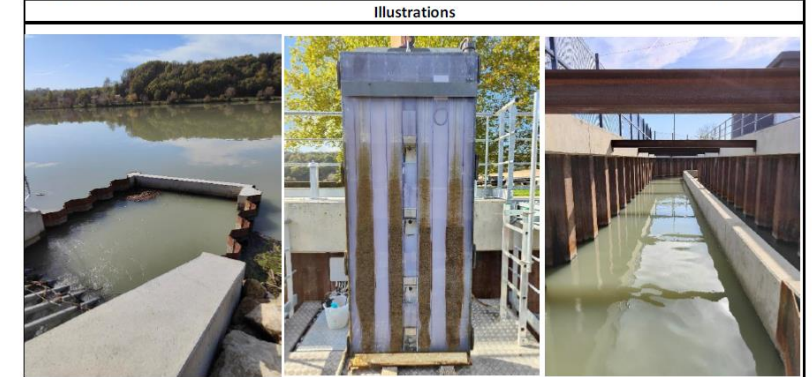
Fiche Opération - Nettoyage système de vidéo-comptage - PAP de Villebois (01)			
Ouvrage	Barrage de Villebois	Date prévenance	05/10/2022
Aménagement	Porcieu-Amblagnieu / Sault-Brénaz	Durée	1h08
Cours d'eau	Rhône	Opérateur 1	FG
Date intervention	26/10/2022	Opérateur 2	MG
N° intervention	2022-15	Opérateur sup.	-
Heure arrivée	13h30	Heure de fin	14h38

Illustrations			
Niveau de saleté (faiblement sale : 1 / moyennement : 2 / sale : 3 / très sale : 4) :			3
Variables Environnementales			
Météo	Beau	T° Air	18 °c
Débit d'attrait (sonde pression)	0,455	T° Eau	15,34 °c
Débits PAP (m3/s)	1,13	Ph	8,23
Sat. O 2	89%	Conductivité (µS/cm)	259
Protocole Nettoyage

5. Nettoyage solution vinaigre 7° & liquide vaisselle biodégradable si nécessaire	10. Fermeture du site / rendu des clefs + AT à l'usine		
Observations générales			
Entrée PAP amont	Perte de charge importante --> Problème résolu suite inter du 03/10		
Sortie PAP aval	Débit d'attrait élevé : niveau d'eau élevé		
Global PAP			
Turbidité élevée (fin de crue du 24/10). Forte activité piscicole dans la passe, beaucoup de petit cyprinidés (notamment Ablette). Le dispositif d'enregistrement était arrêté à notre arrivée. <i>coupure ?</i> - Remise en route : RAS.			
Dates prévisionnelles pour les trois prochaines campagnes			
N° intervention	Date prévisionnelle		
2022-16	28-nov-22		
2022-17	23-déc-22		
2023 - Planning à suivre !

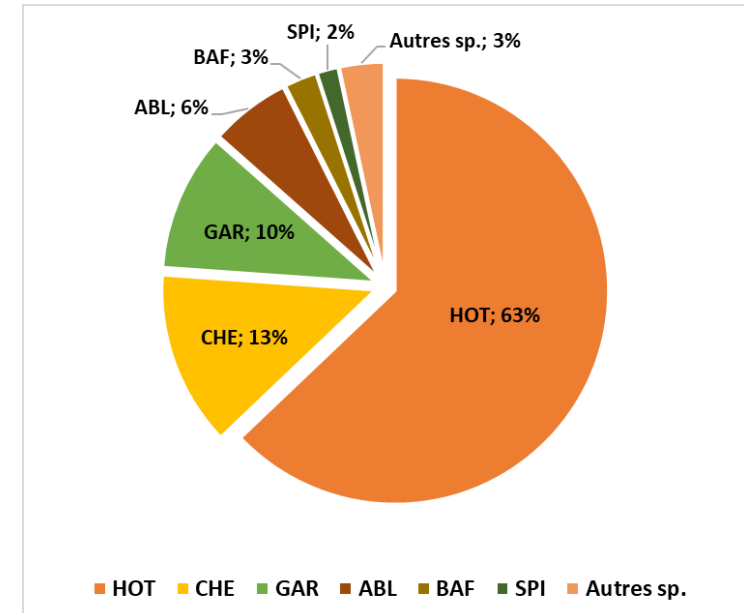
Code	Espèces	Effectifs	Proportion (%)
HOT	Hotu	8 632	62,89%
CHE	Chevaine	1 793	13,06%
GAR	Gardon	1 328	9,68%
ABL	Ablette	820	5,97%
BAF	Barbeau fluviatile	278	2,03%
SPI	Spirlin	218	1,59%
GOU	Goujon	158	1,15%
ROT	Rotengle	119	0,87%
PER	Perche commune	112	0,82%
BRE	Brèmes	99	0,72%
VAN	Vandoise	59	0,43%
PES	Perche soleil	47	0,34%
SIL	Silure	18	0,13%
CCO	Carpe commune	14	0,10%
BRO	Brochet	9	0,07%
CMR	Carpe miroir	9	0,07%
TAC	Truite arc-en-ciel	4	0,03%
TAN	Tanche	3	0,02%
TRF	Truite fario	2	0,01%
ANG	Anguille	1	0,01%
BOU	Bouvière	1	0,01%
BLF	Blennie fluviatile	1	0,01%
<b>TOTAL</b>		<b>13 725</b>	<b>100%</b>

- Chiffres-clés (à extrapoler car suivi d'un chenal sur 2)
  - 328 jours analysés
  - 24 espèces identifiées
  - 13 725 individus comptabilisés
  - Principalement en montaison
  - Espèces-cibles principales = Cyprinidés d'eau vive, Brochet, Truite fario, Ombre commun, Lotte, Lamproie de Planer => correspond globalement bien aux espèces locales attendues
