REX PAP VILLEBOIS

FRANCHISSEMENT PISCICOLE
AU NIVEAU D'UN BARRAGE
SUR LE COURS DU RHÔNE

30/01/2024

CNR

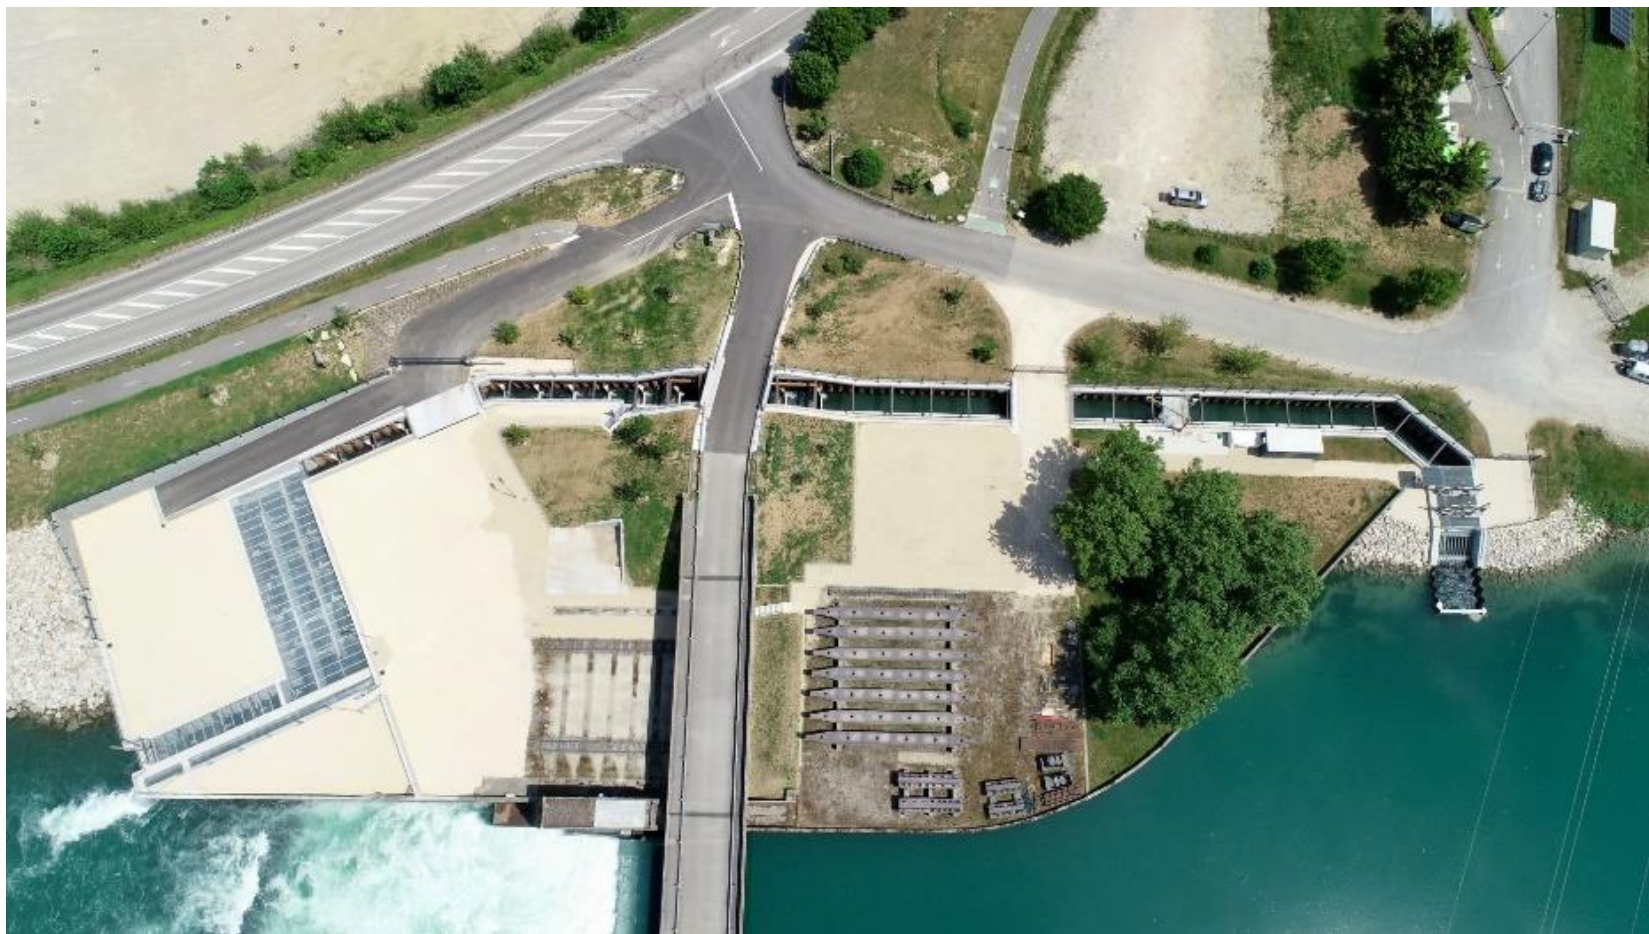
- Principales caractéristiques
 - Type : passe à bassins
 - Longueur totale : 250 m
 - Hauteur de chute : 7.70 m
 - Sens : montaison et dévalaison
 - Débit : 0.8 à 1.3 m³/s dans la passe, avec complément de 1.2 à 1.6 m³/s pour l'attrait piscicole
 - Coût : 7 M€ (40% AERMC et 60% CNR) d'études/travaux/suivis
 - Durée des travaux : 14 mois à partir de juillet 2020

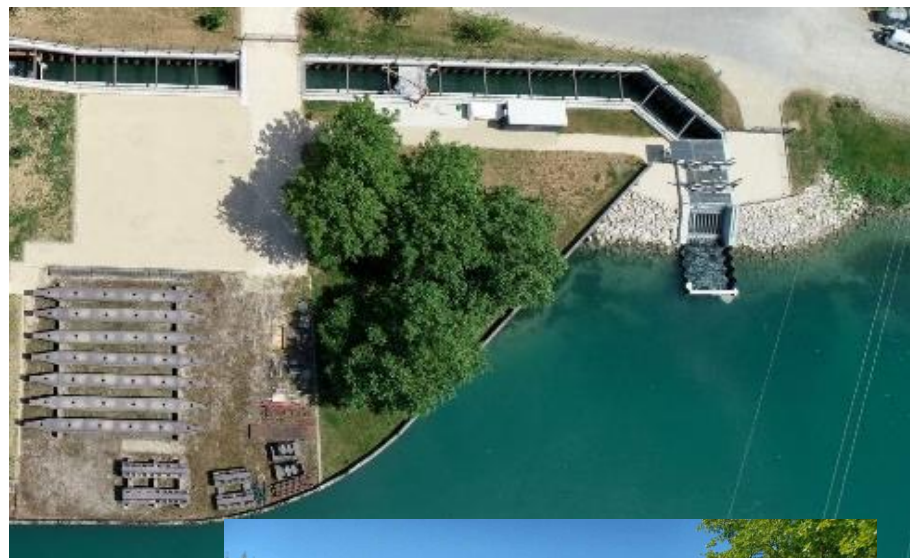
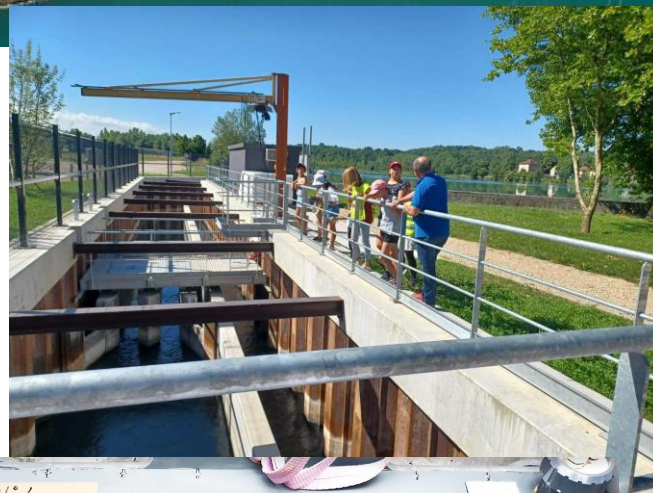
- Prise d'eau
 - Grilles à barreaux espacés de 30 cm
 - Organes de vantellerie (vanne/batardeau amont)
- Canal d'amenée amont
 - 80 m de long
 - Équipé d'un ouvrage de vidéocomptage piscicole

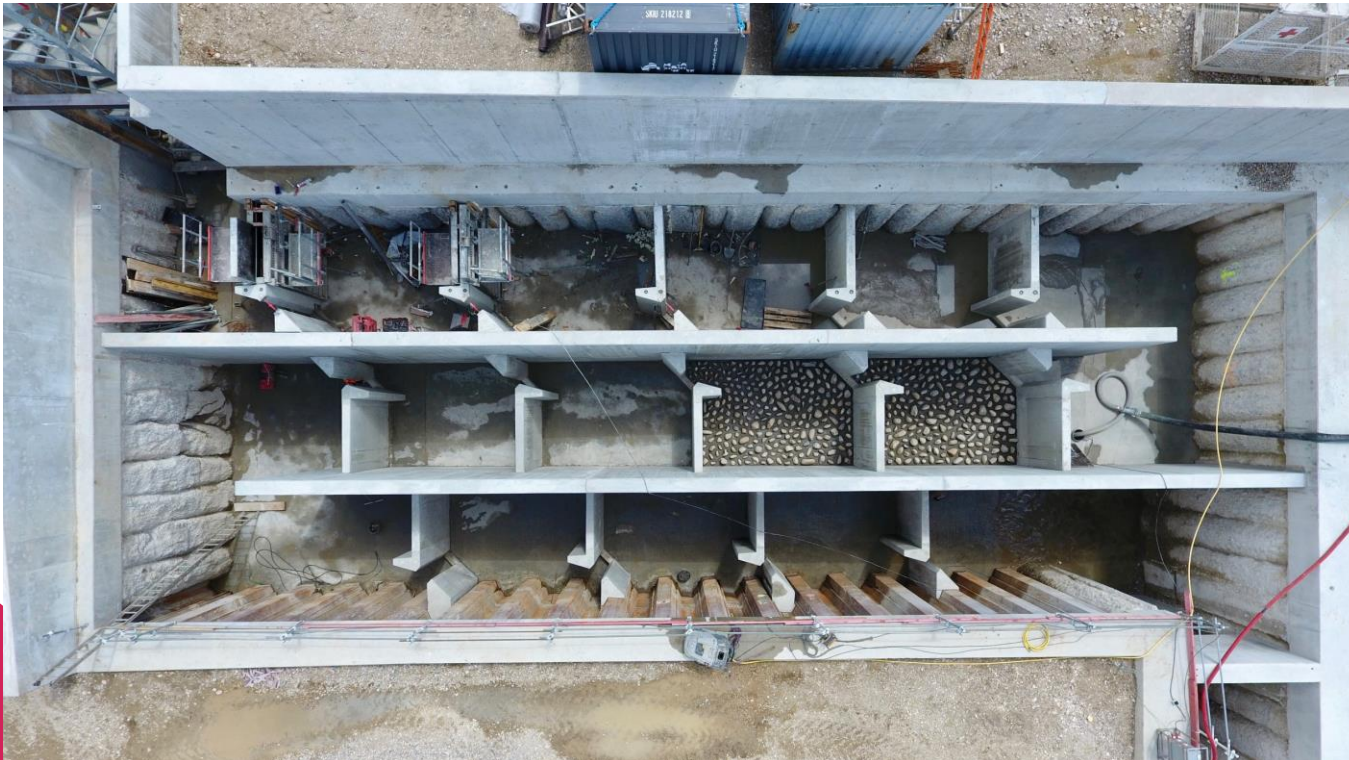
- Plateforme avec bassins
 - 30 bassins de 4 x 2.8 m
 - Avec fentes de 40 cm de large et macro-rugosités de fond
 - Batardeau aval

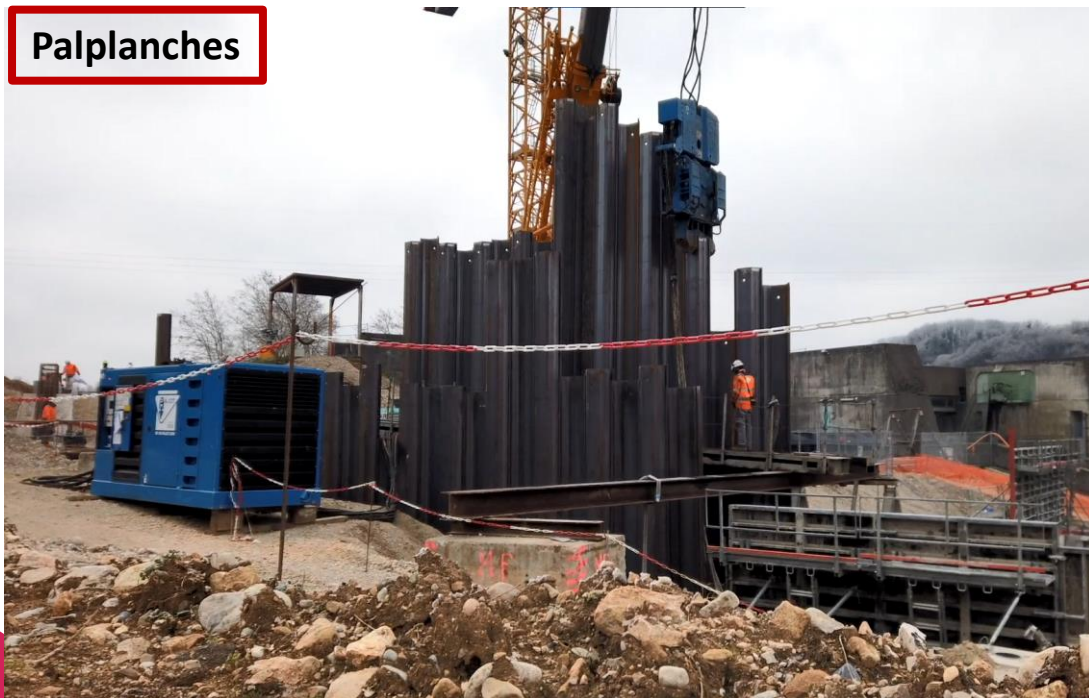
- Plateforme avec bassins
 - Problématique géotechnique liée à l'hétérogénéité des terrains en place

Palplanches

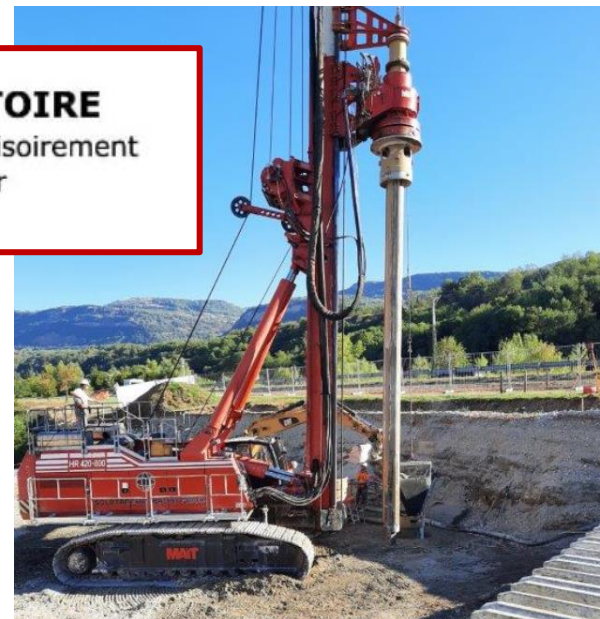
Pieux forés tubés provisoirement toute hauteur

Mise en place de la colonne de tubes, constituée d'éléments vissés, par forage et rotation

Forage à la tarière

Curage au bucket à fond plat

Mise en place de l'armature

Bétonnage au tube plongeur

Extraction des tubes par rotation

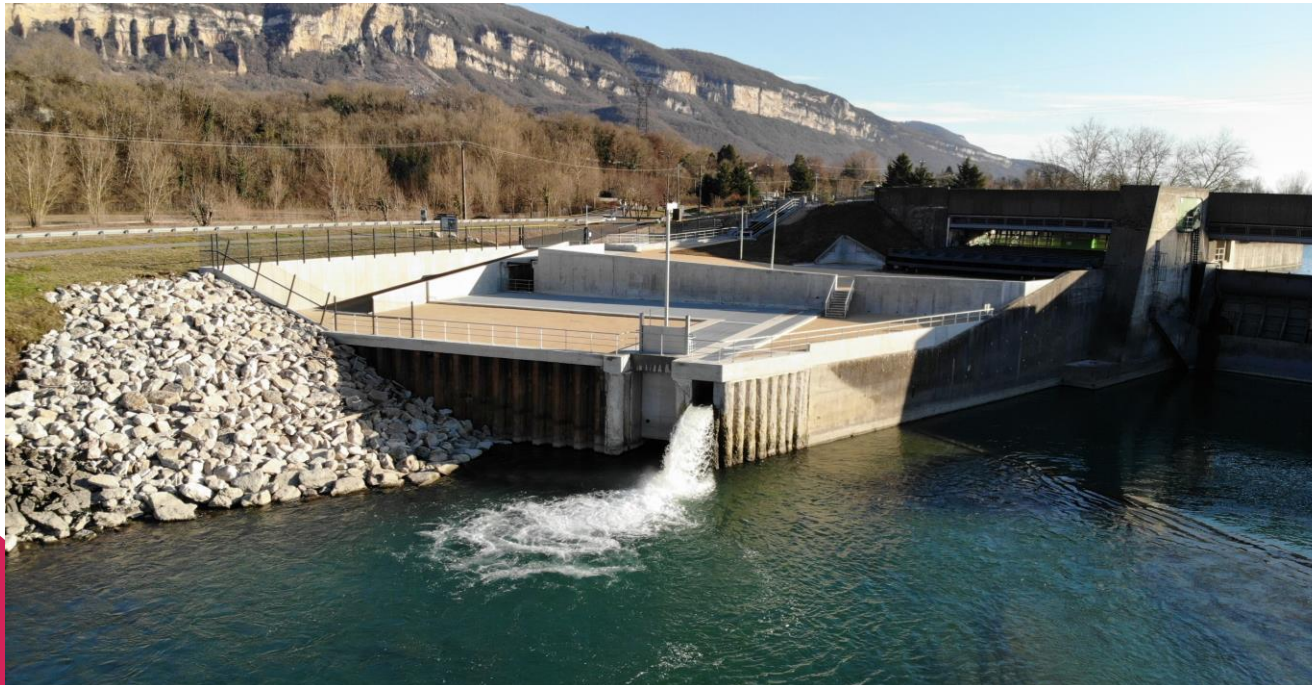
- Restitution du débit d'attrait au niveau de l'entrée aval
 - Parcours du débit complémentaire : canal amont à ciel ouvert, puis partie enterrée sur 35 m avant canal de restitution de 27 m de long à l'aval
 - Présence d'un ouvrage de régulation du débit

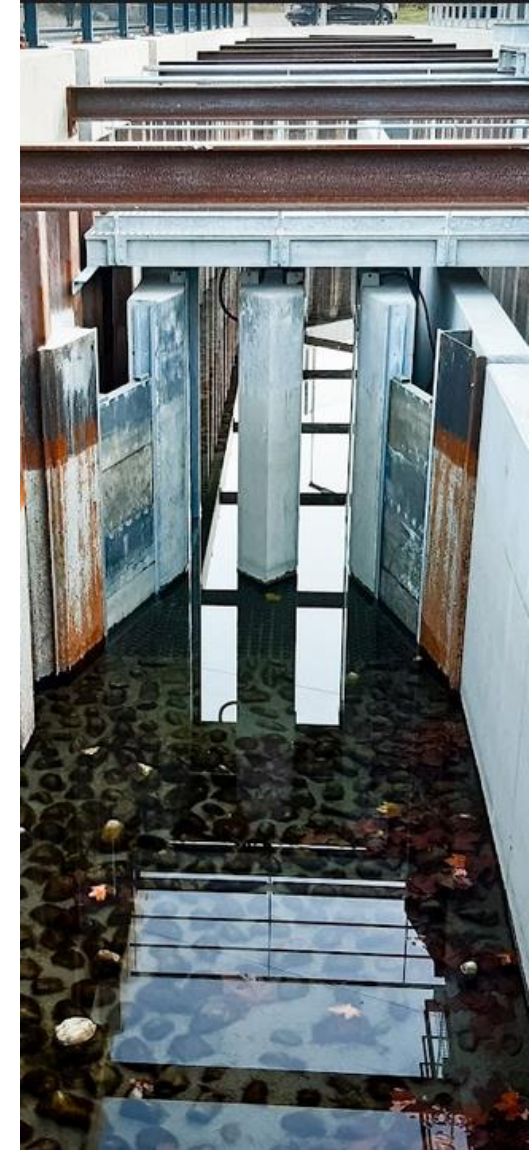
- Génie civil
 - Piles bétons installées dans le canal amont
 - Passage forcé des poissons dans l'un des 2 chenaux resserrés créés

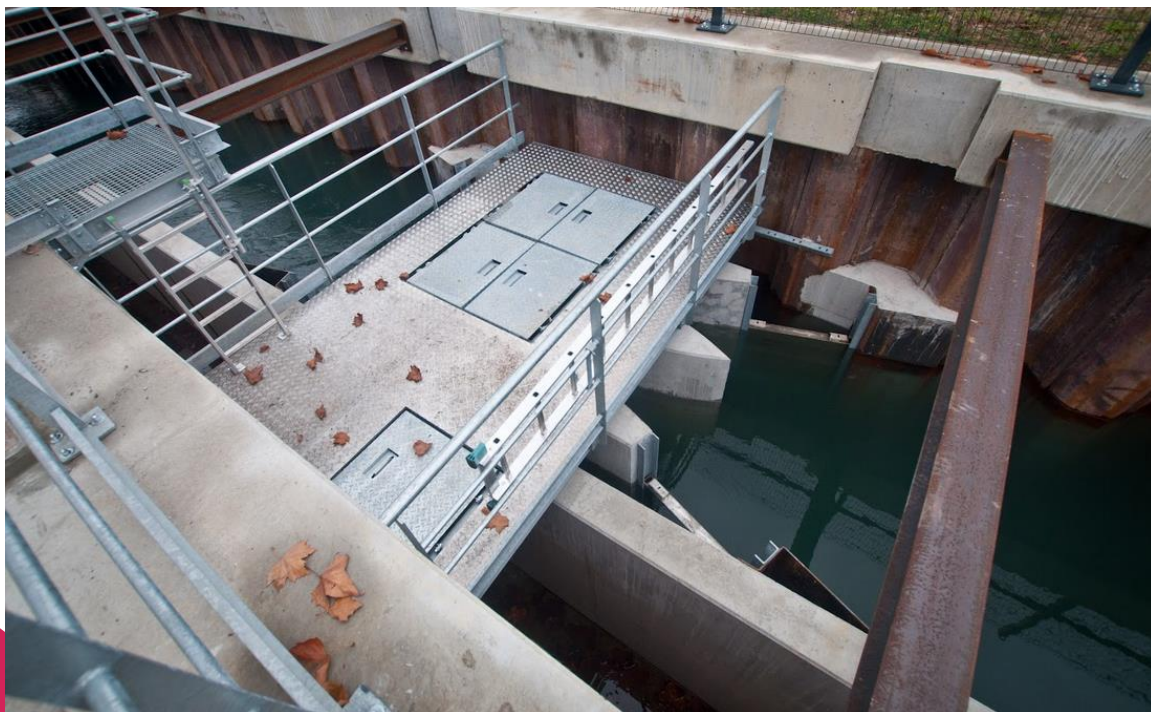
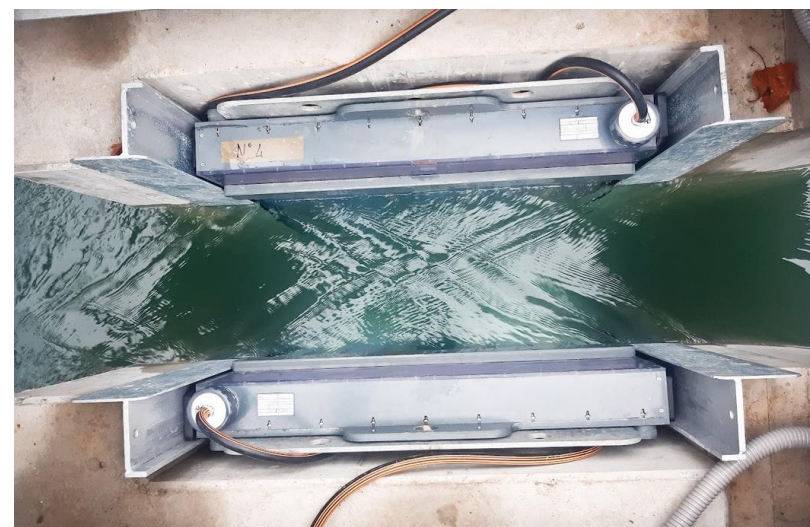
- Panneaux de caméras
 - Amovibles, insérés dans des rainures à cet effet
 - Un seul des 2 chenaux équipé pour le suivi

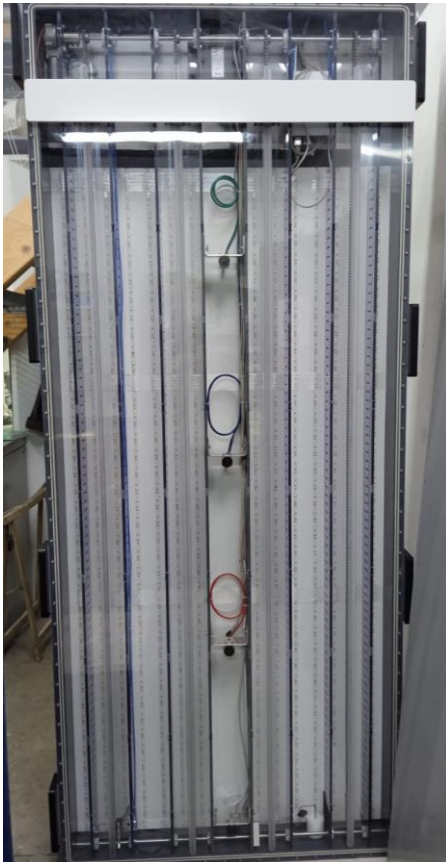
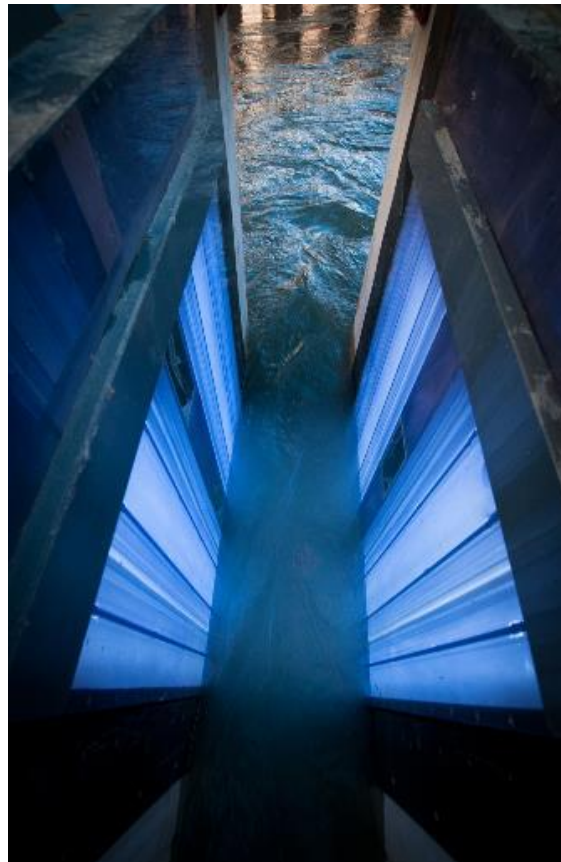
- Fonctionnement du système de caisson vidéo
 - 8 caméras rétroéclairées positionnées en vis-à-vis et en quinconce
 - 100% de la tranche d'eau filmée sur une hauteur d'environ 2 m

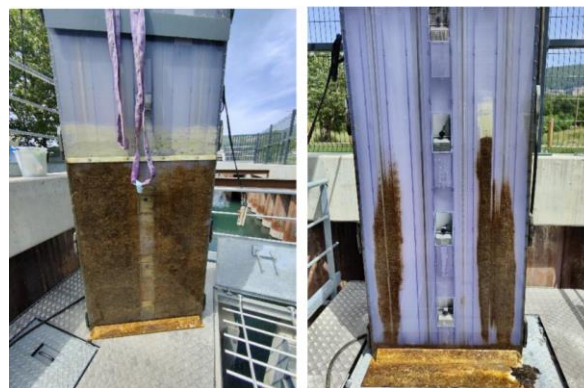
- Dépouillement semi-automatique
 - Appui sur un algorithme de reconnaissance piscicole comme premier filtre
 - Nécessité d'affiner par dépouillement visuel, chronophage
- Entretien de l'ouvrage
 - Réalisé manuellement dans le cadre d'un partenariat avec un pêcheur professionnel
 - Dispositif complémentaire de nettoyage automatique pour freiner la vitesse de développement du biofilm
